DECORADOS CORONA

BASE DECO BULEVAR MULTICOLOR CU

Referencia: 605351791
Formato: 20.5x60
Color: MULTICOLOR

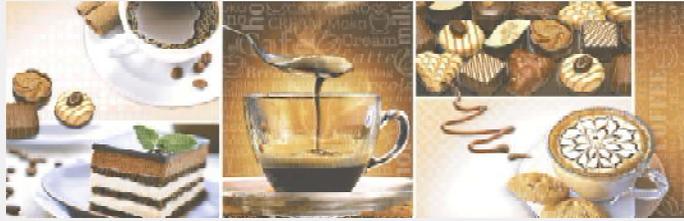
El color presentado en la fotografía es una aproximación al color real.
The color represented in the photograph is an approximation to the real color.
